### **ЗВІТ**

**За результатами технічного обстеження Головного лабораторного корпусу (літ. А-4) ДЕРЖАВНОЇ УСТАНОВИ «ІНСТИТУТ ФАРМАКОЛОГІЇ ТА ТОКСИКОЛОГІЇ НАЦІОНАЛЬНОЇ АКАДЕМІЇ МЕДИЧНИХ НАУК УКРАЇНИ» який розташовано за адресою: м. Київ, Шевченківський р-н., вул. Антона Цедіка, буд. 14, щодо пристосування приміщень для маломобільних груп населення**

**№ 0011-I/24-ТО**

**Об'єкт:** Головний лабораторний корпус (літ. А-4) ДЕРЖАВНОЇ УСТАНОВИ «ІНСТИТУТ ФАРМАКОЛОГІЇ ТА ТОКСИКОЛОГІЇ НАЦІОНАЛЬНОЇ АКАДЕМІЇ МЕДИЧНИХ НАУК УКРАЇНИ» який розташовано за адресою: м. Київ, Шевченківський р-н., вул. Антона Цедіка, буд. 14

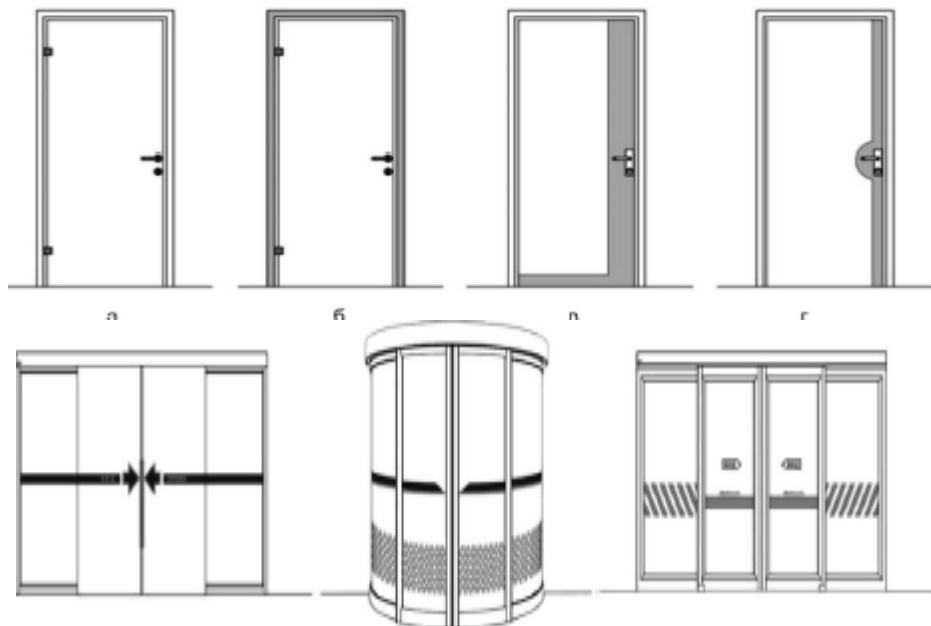
- 6. Не відповідність до п.6.1.3. Відсутність контрастного маркування дверних прорізів, як зовнішніх так і внутрішніх та захисних протиударних накладок** «....У полотнах зовнішніх дверей рекомендується передбачати оглядові панелі, заповнені прозорим і протиударним матеріалом. Прозорі полотна дверей на входах в будівлі, а також прозорі огорожі, повинні виконуватися з ударостійкого матеріалу. Нижня частина скляних дверних полотен повинна бути захищена протиударною смугою...На прозорих полотнах дверей слід передбачати контрастне маркування. Контрастне маркування слід також застосовувати за умови, якщо колір дверного полотна співпадає за кольором фасадної конструкції. ....» **п. 6.1.5. Не відповідність ширини дверного прорізу вимогам** «У двостулкових дверях одне робоче полотно повинно мати ширину не менше 0,9 м.»

Приклади маркування дверних прорізів

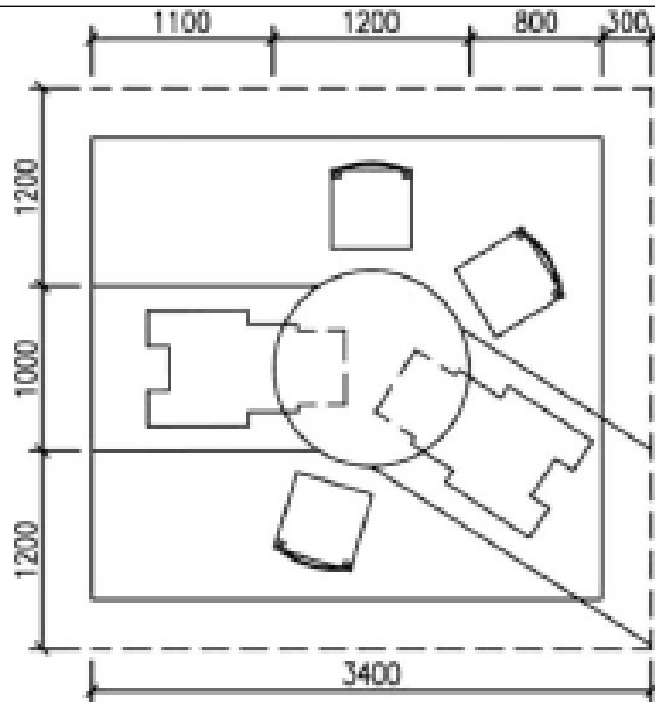
- 16. Не відповідність до п.7.2.19 Відсутність організованих місць харчування(у їдальні) під потреби МГН.** «У залах підприємств харчування місця (столи) для осіб з інвалідністю слід розташовувати поблизу від входу, але не у прохідній зоні».

Приклад обладнання закладів харчування

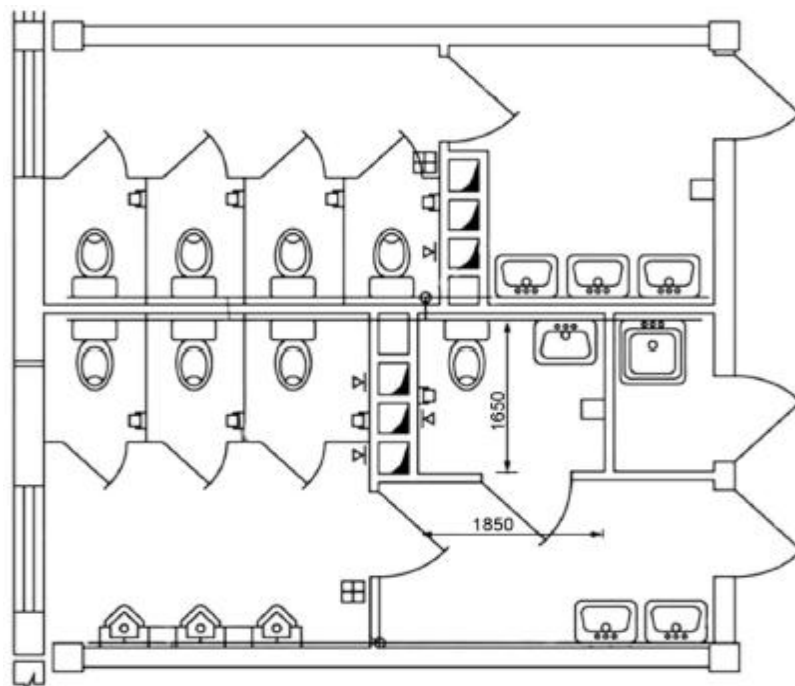
**21. Не відповідність до п. 11.4. Відсутність влаштованих універсальних кабін, під**

**потреби МГН, у туалетах загального користування.** «В усіх громадських будівлях і спорудах при розрахунковій чисельності відвідувачів 50 осіб і більше або у разі розрахункової тривалості перебування відвідувача в будинку 60 хв і більше слід передбачати туалети загального користування з універсальною кабіною. Такі туалети повинні бути розташовані на кожному поверсі на відстані не більше ніж 50м»

*Приклад планування універсальної кабіни в загальному туалеті*

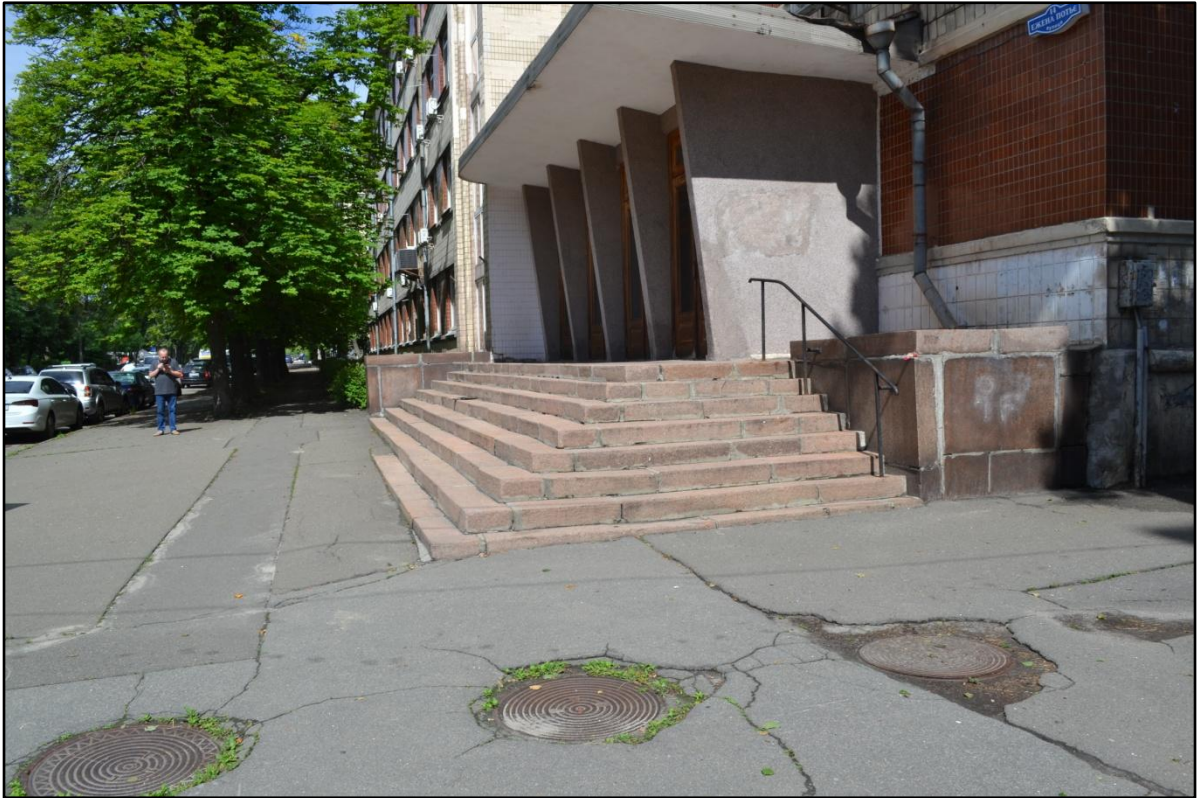
*Фото. 1.1. Загальний вигляд частини фасаду, на ділянці влаштованої головної вхідної групи з площадкою ганку, пандусом та прибудинковою територією.*

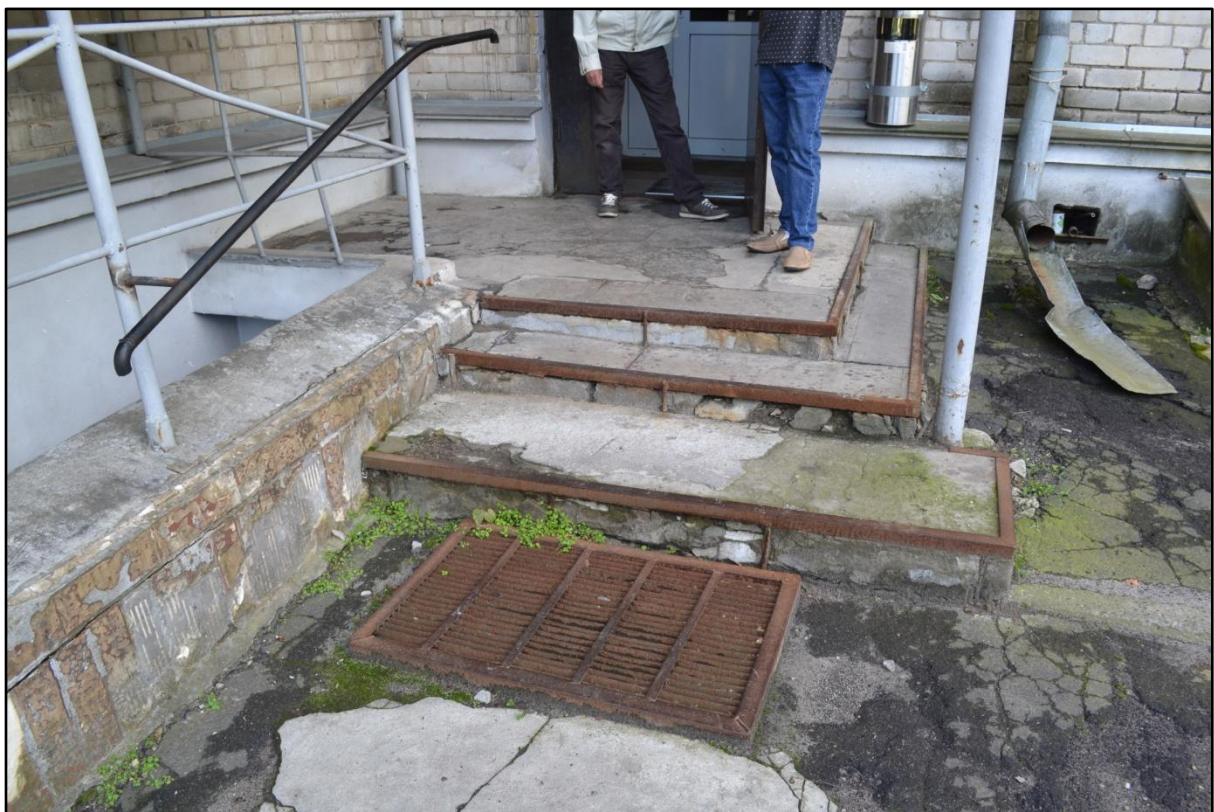
*Фото. 1.2. Загальний вигляд ганку допоміжного входу зі сторони внутрішнього двору.*

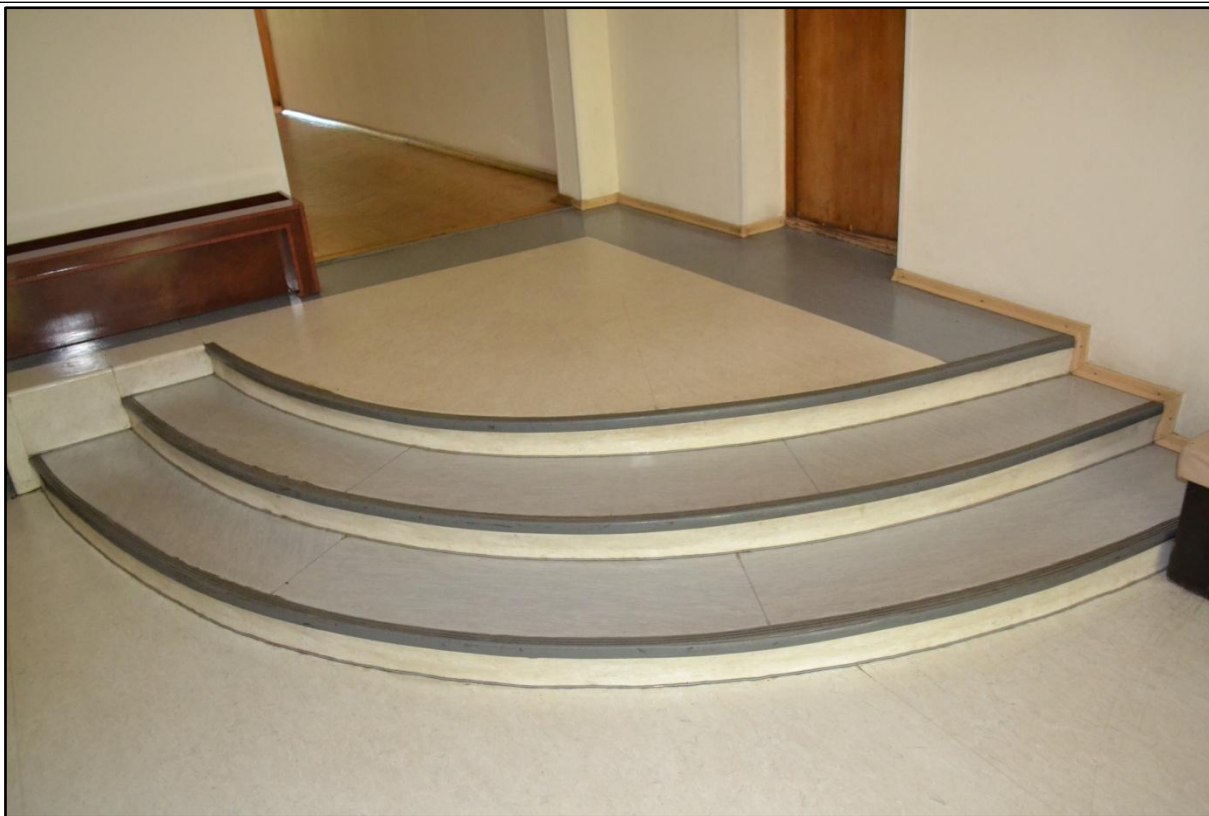
*Фото. 1.3. Загальний вигляд влаштованих сходів (головного холу загального користування), на ділянці перепаду висот підлог.*

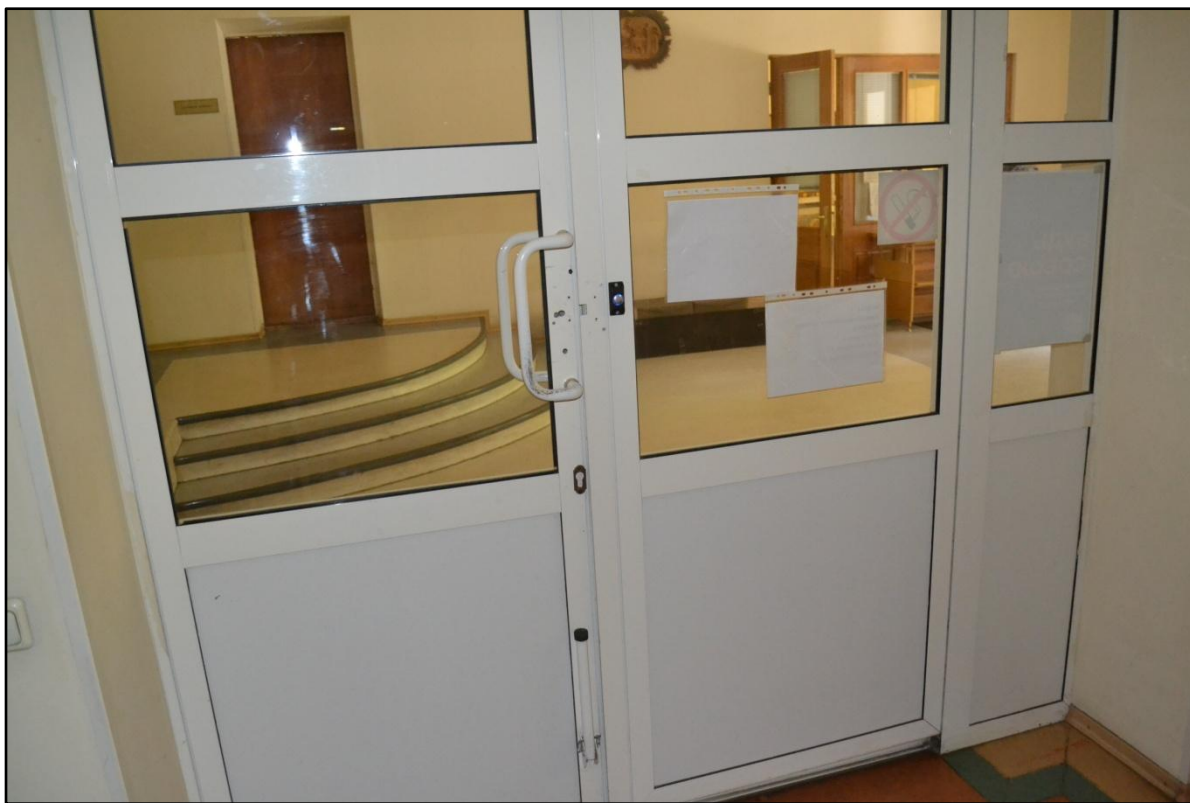
*Фото. 1.4. Загальний вигляд дверного заповнення коридору загального користування, біля сходинкової клітини.*

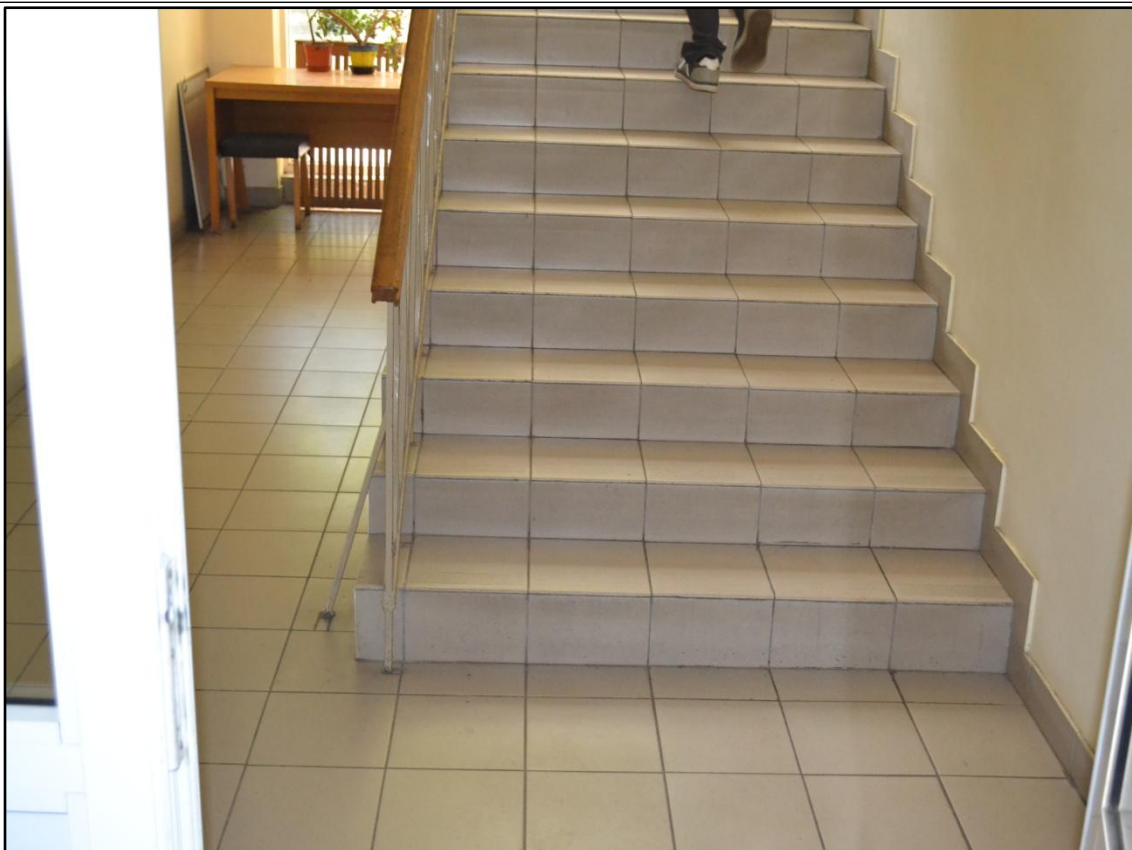
*Фото. 1.5. Загальний вигляд внутрішніх сходів загального користування.*

**10. Влаштувати тактильні елементи на внутрішніх поручнях сходів (влаштування наліпок, рельєфні позначення поверхів у тактильному вигляді та (або) шрифтом Брайля, на верхній або бічній, зовнішній відносно до маршу поверхні поручнів перил) та інформаційних табличок з позначенням поверхів).**

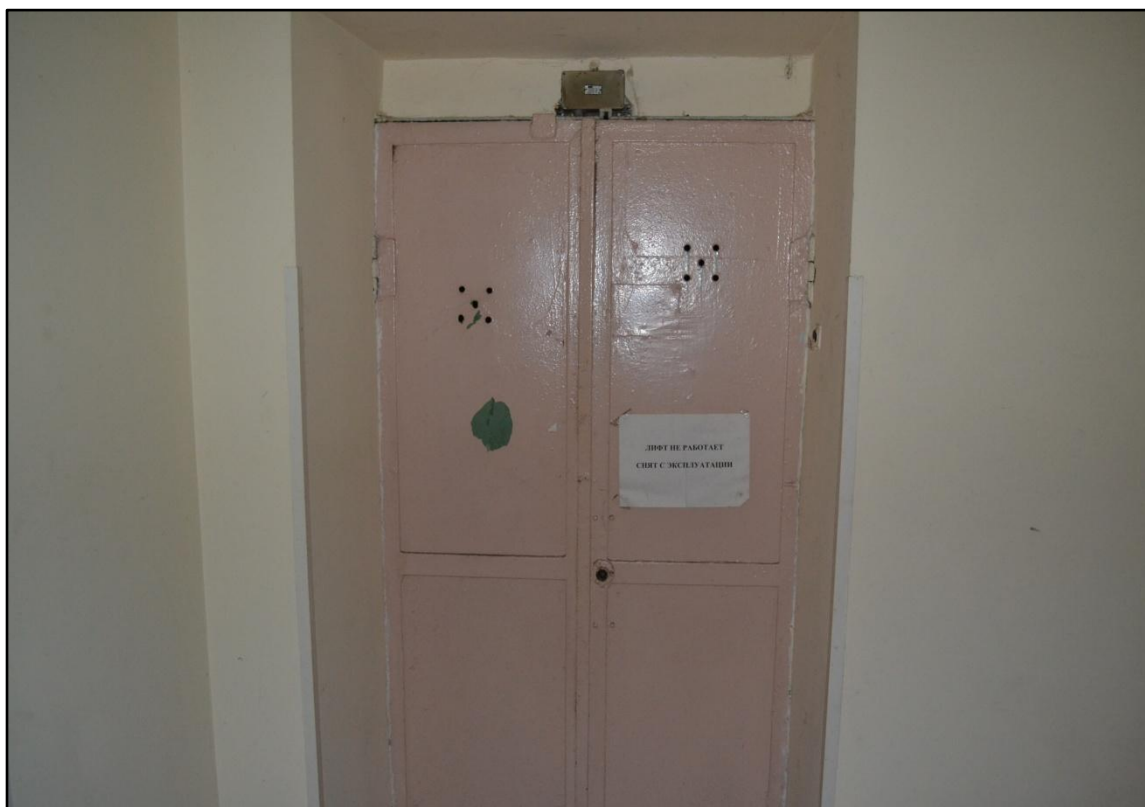
*Фото. 1.6. Загальний зовнішній вигляд ліфтової кабіни загального користування, в рівні першого поверху.*

**11. Виконати заміну кнопок, у ліфтовій кабіні та кнопок виклику, на кнопки з рельєфним позначенням - тактильному вигляді з шрифтом Брайля, або наклеїти рельєфні наліпки з шрифтом Брайля.**

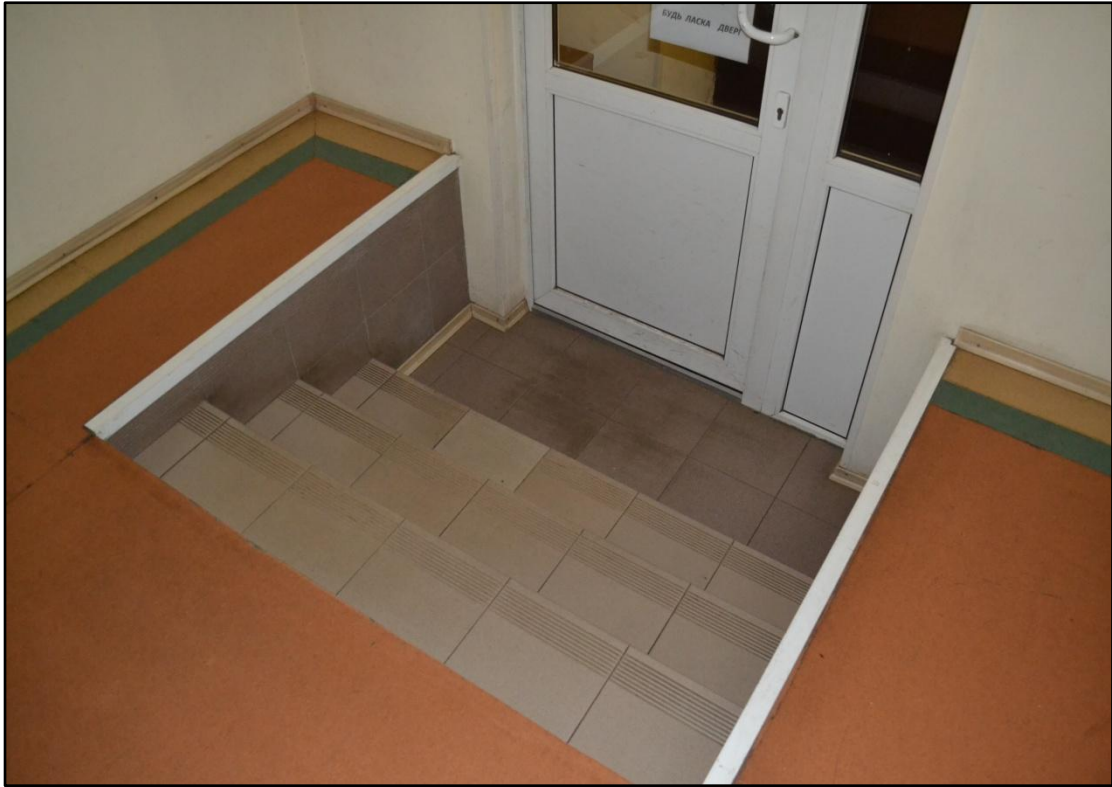
*Фото. 1.7. Загальний вигляд влаштованих сходів (холу загального користування), на ділянці перепаду висот підлог другорядної вхідної групи.*

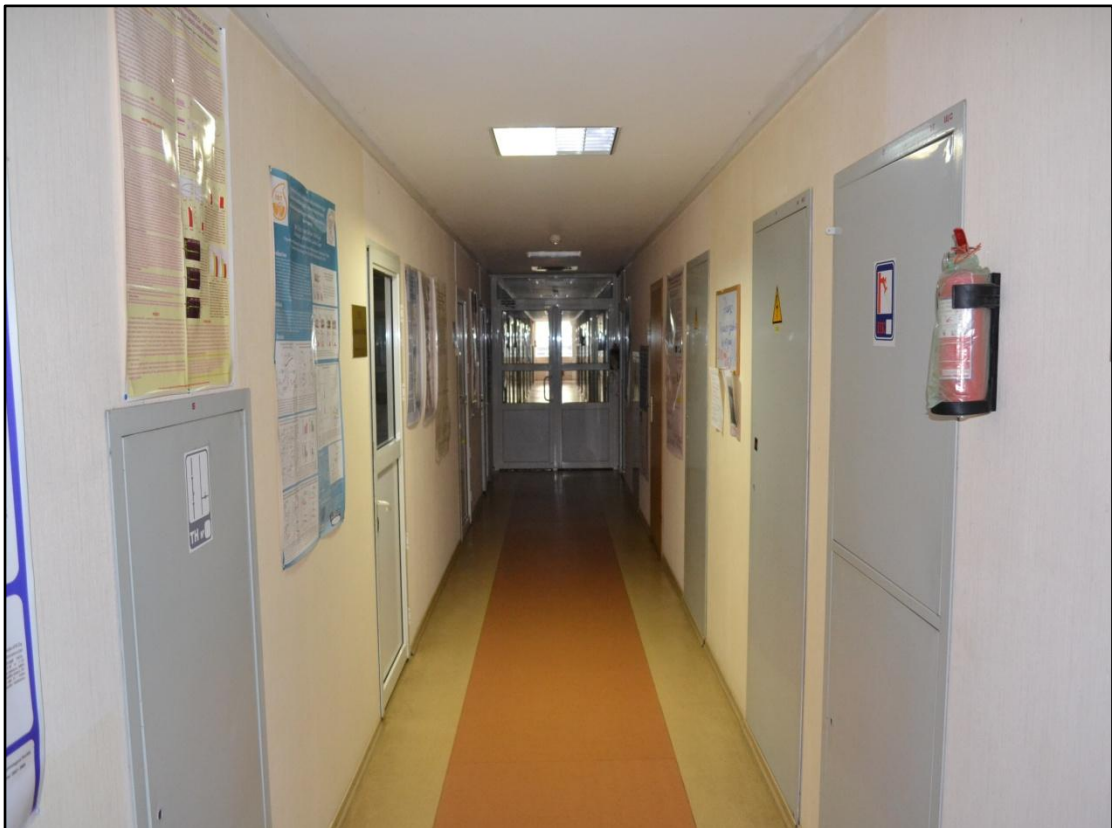
*Фото. 1.8. Загальний зовнішній вигляд типового коридору загального користування, в рівні першого поверху.*

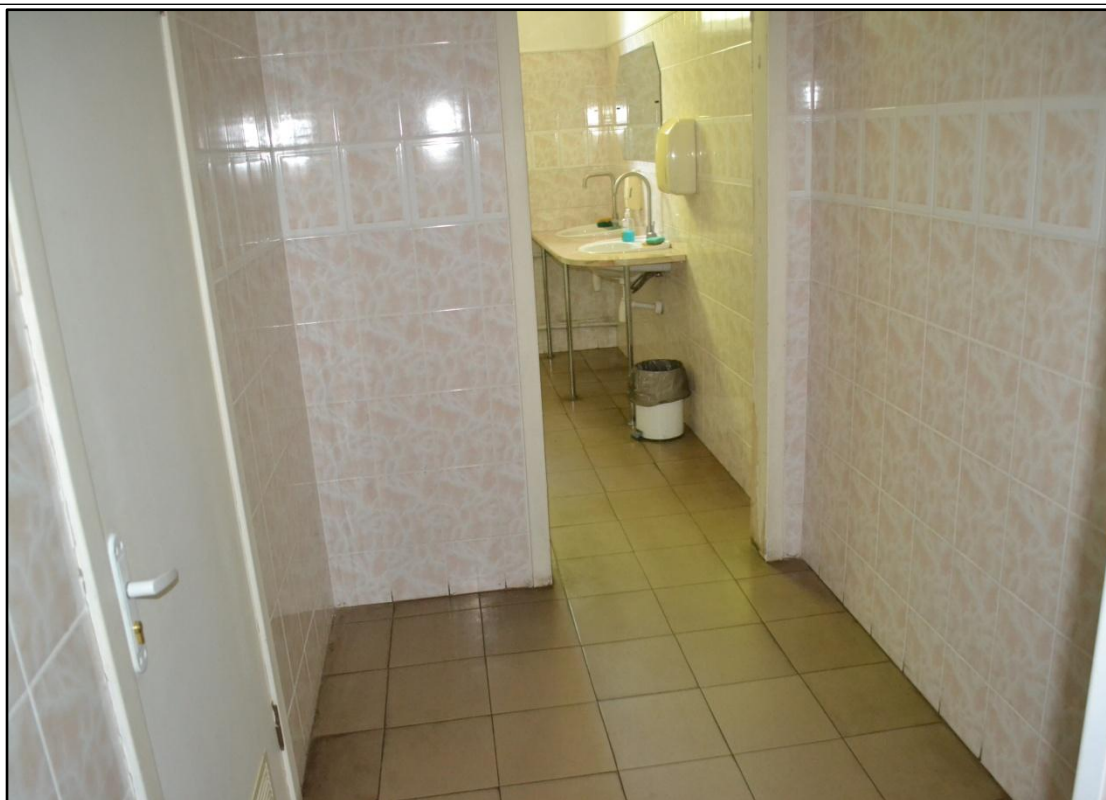
*Фото. 1.9. Загальний вигляд внутрішнього простору входу до санітарно-гігієнічного приміщення загального користування, в рівні першого поверху.*

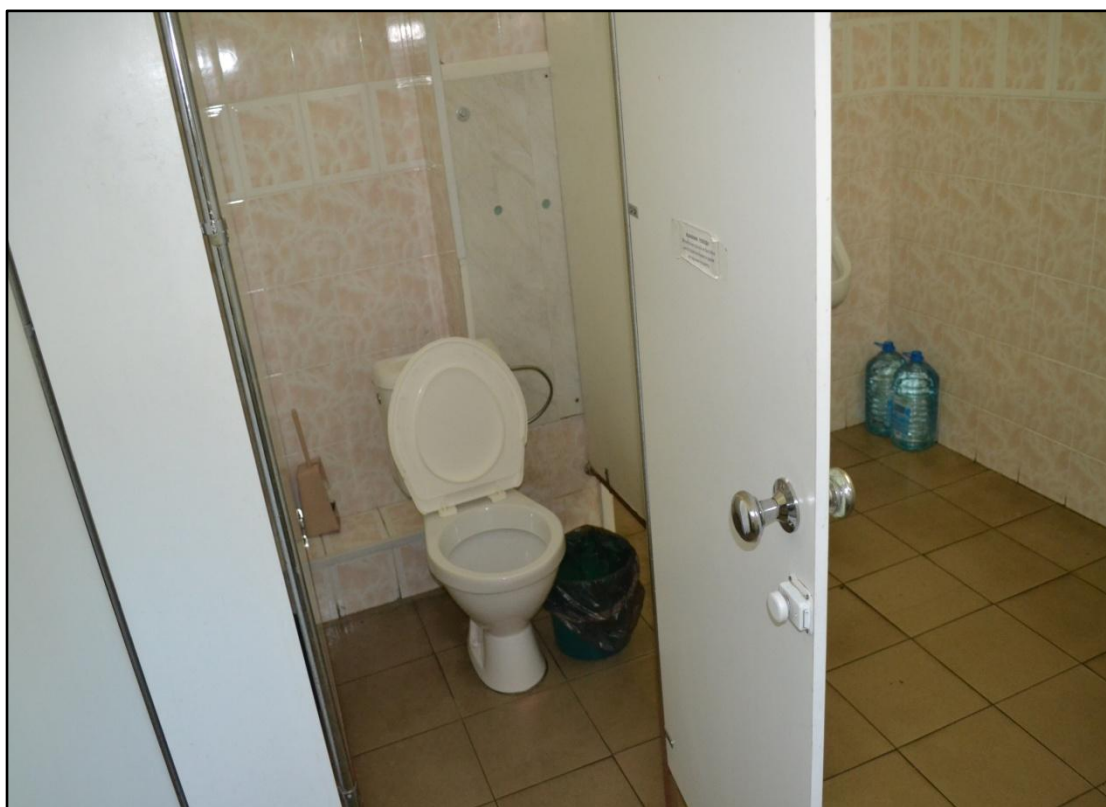
*Фото. 1.10. Загальний вигляд внутрішнього простору санітарно-гігієнічного приміщення загального користування, в рівні першого поверху.*

**14. Вжити заходи щодо облаштування та оснащення, санітарно-гігієнічних приміщень загального користування універсальними кабінами, під потреби МГН. Кабіни та санітарної кімнати, в санітарно-гігієнічних приміщеннях загального користування, обладнати - поручнями/штангами, кнопками виклику персоналу, полицями, тримачами для милиць) для користування всіма категоріями громадян, у тому числі особами з інвалідністю. У таких приміщеннях слід передбачити унітаз з функцією біде або до унітазу підводити змішувач з гігієнічним душем (лійкою) та умивальник без тумби, для можливості під'їзду у кріслі колісному – див. розділ **ГРАФІЧНІ МАТЕРІАЛИ ОБ'ЄКУ**.**

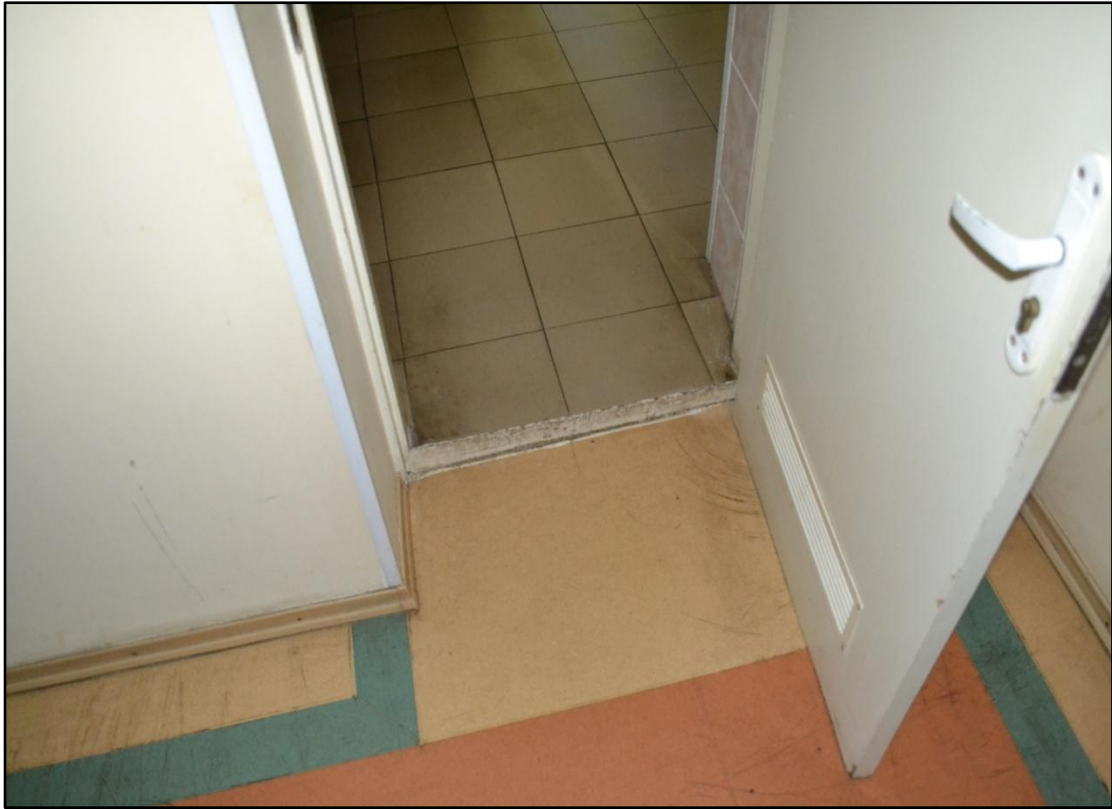
- 7. Не відповідність до 6.2.2. Наявність порогів на шляхах руху МГН** «Внутрішні просвіти дверей не повинні мати порогів і перепадів висот підлоги. Пороги входних дверей не повинні перевищувати 0,02м».

*Фото. 1.11. Загальний вигляд перепаду висот підлог, на ділянці влаштованого входу до внутрішнього простору санітарно-гігієнічного приміщення, в рівні першого поверху.*

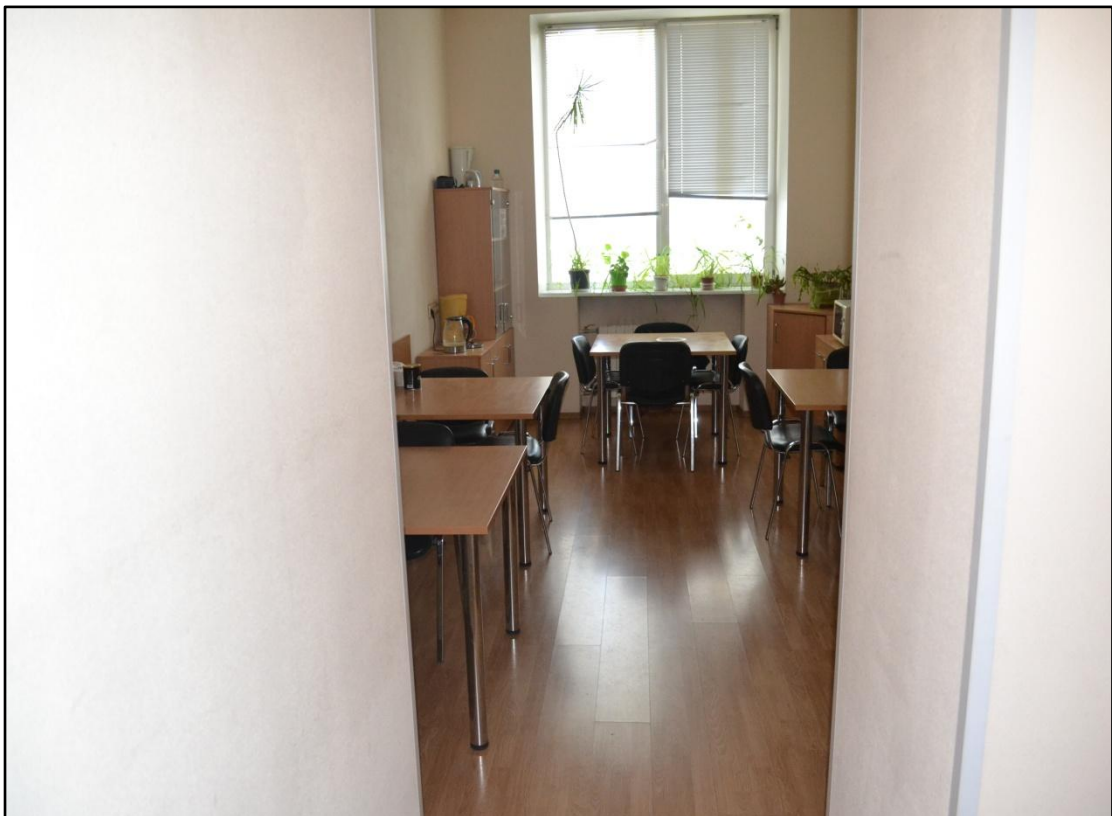
*Фото. 1.12. Загальний вигляд внутрішнього простору їдальні, в рівні першого поверху.*

**16. Обладнати робочі місця та місця прийому їжі під потреби МГН, з дотриманням вимог: з дотриманням вимог п. 7.2.3 «Для осіб з порушенням опорно-рухового апарату, які працюють стоячи, робоча поверхня прилавку повинна бути заввишки 0,95-1,11 м, а для тих, хто працює сидячи - 0,74-0,8 м» та п.7.2.19 «У залах підприємств харчування місця (столи) для осіб з інвалідністю слід розташовувати поблизу від входу, але не у прохідній зоні».**

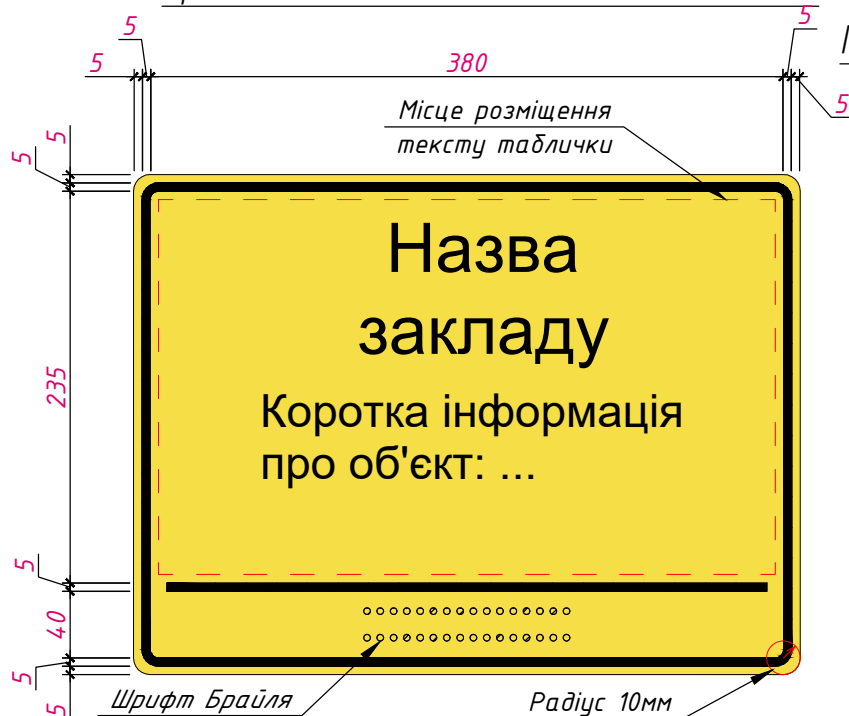
### Приклад зовнішньої тактильної таблички

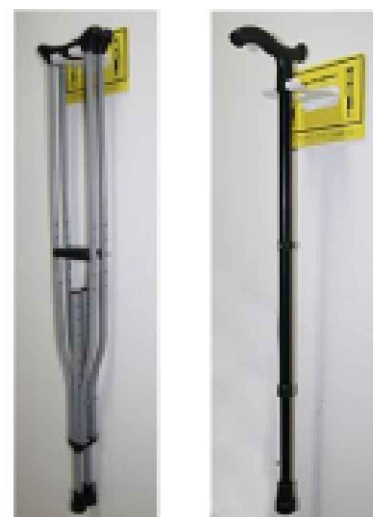
### Приклад тримачів для милиць та тростин

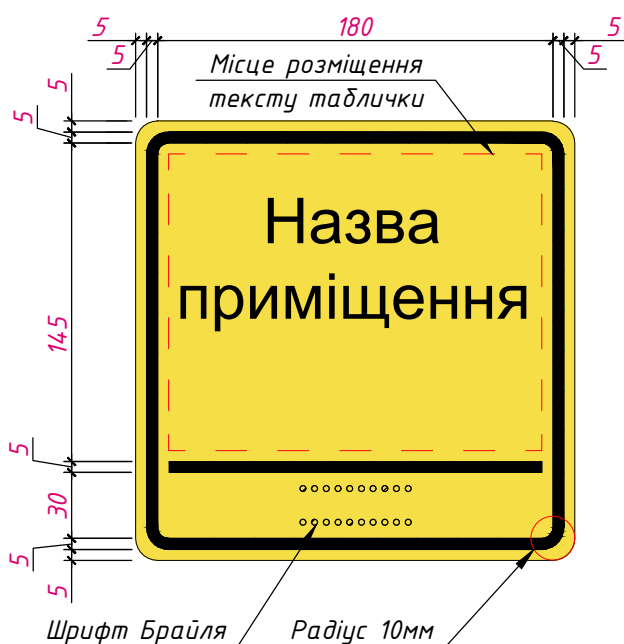
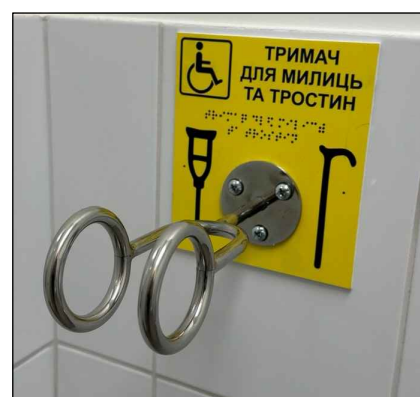
### Приклад внутрішньої тактильної таблички

1. Рекомендується використовувати такі шрифтові гарнітури: Helvetic, Standard, Univers, FF DIN, NewJohnstjn, GillSans, Frutiger, ArialCyrBold.
2. Нанесення тексту на табличці у плоску друкованому або випуклому вигляді.
3. Матеріал таблички – композитний матеріал (метал + ПВХ) товщиною 3мм.
4. Кріплення здійснювати за принципом прихованого монтажу, або за допомоги прозорого двостороннього скотчу.
5. Колір фону таблички RAL 1018 або аналог зі збереженням контрастності до поверхні кріплення таблички. Колір тексту таблички 9005.
6. Інформаційні тактильні таблички повинні бути розміщені на висоті від 1,2-1,5м на відстані 0,3 м праворуч відносно дверей, але з боку влаштованої входної ручки. Якщо немає можливості розміщення даної таблички у вказаному місці, допускається її встановлення в іншому можливому місці поруч з дверима.

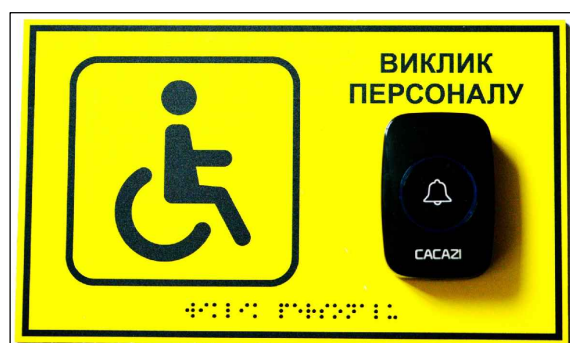
### Приклад тактильної таблички виклику персоналу

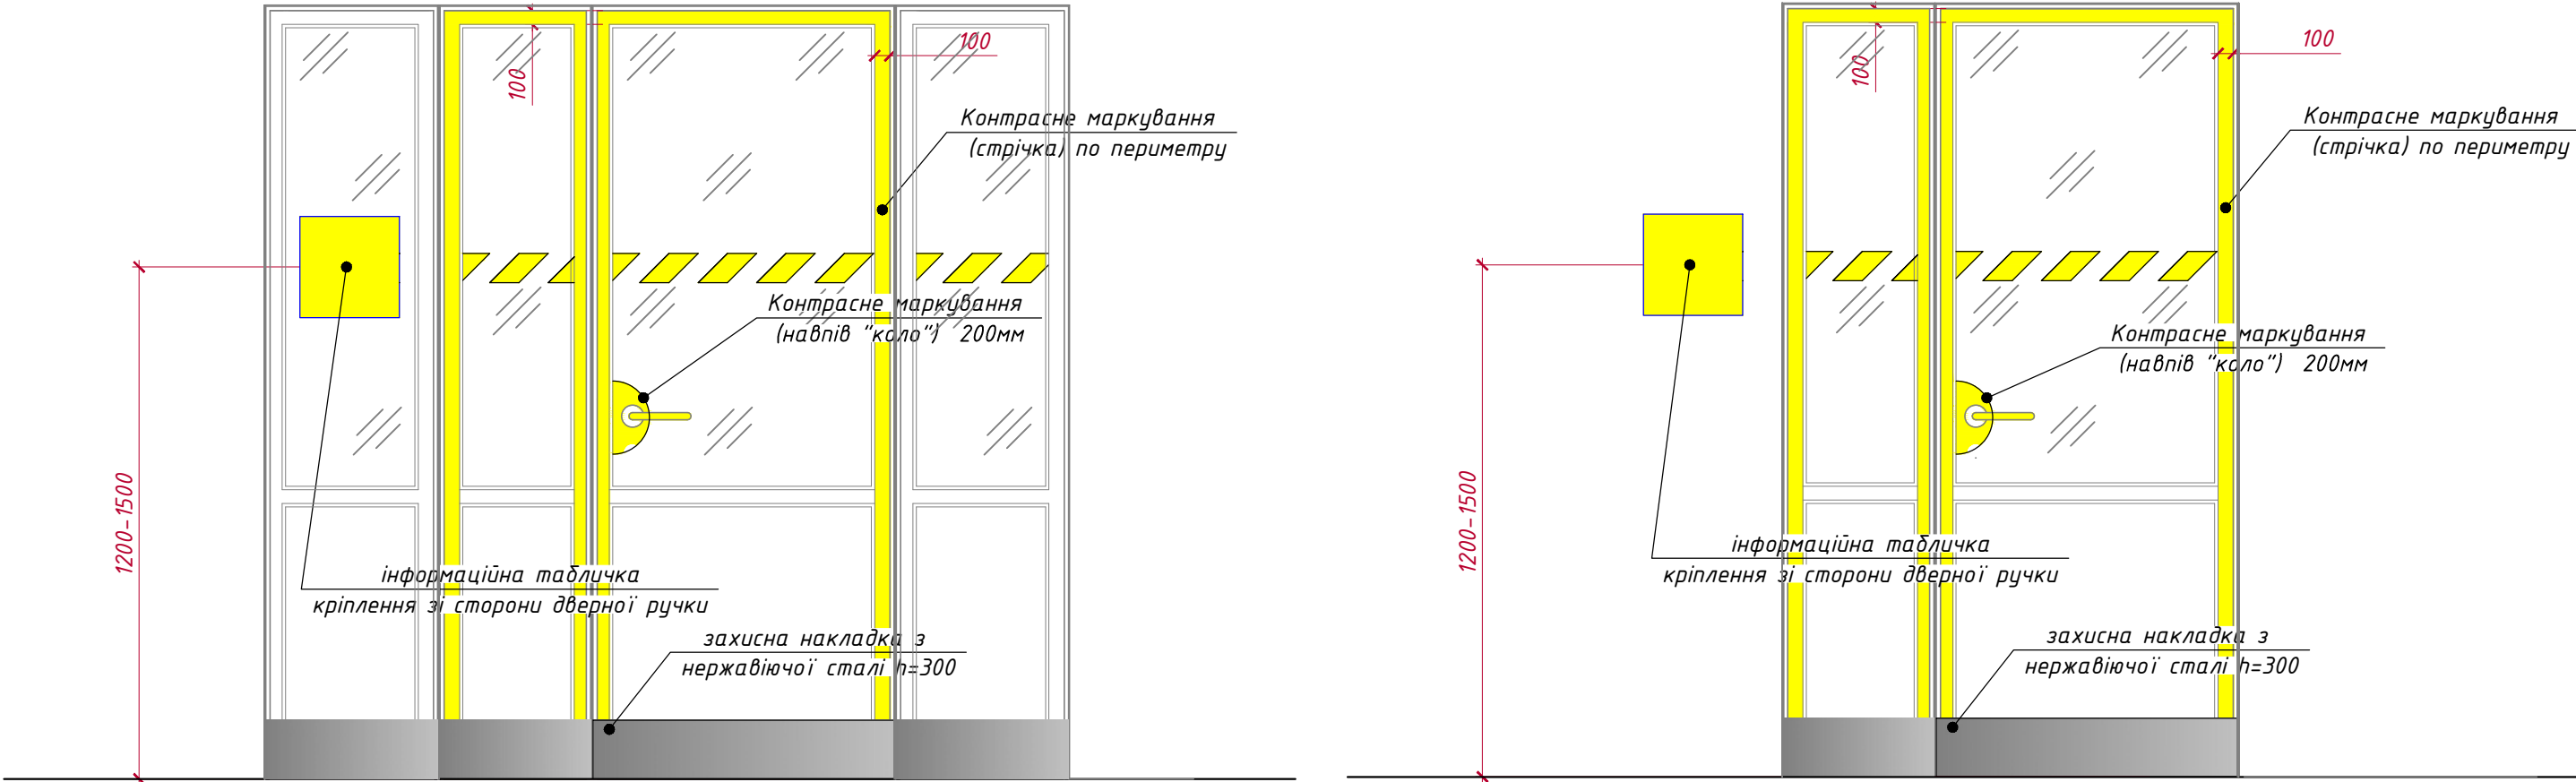
Приклад маркування дверних прорізів на шляху руху МГН, з обох сторін

1. При контрастному маркуванні можна використовувати рекламну, інформаційну, довідкову інформацію для сприйняття її особами з порушенням зору. При цьому застосовують колір фону, контрастний до кольору шрифтів, використовують не більше двох кольорів та мінімум тексту. Відстань від тексту до початку/закінчення фонові поверхні вгору та вниз повинна бути не менше 0,05 м.

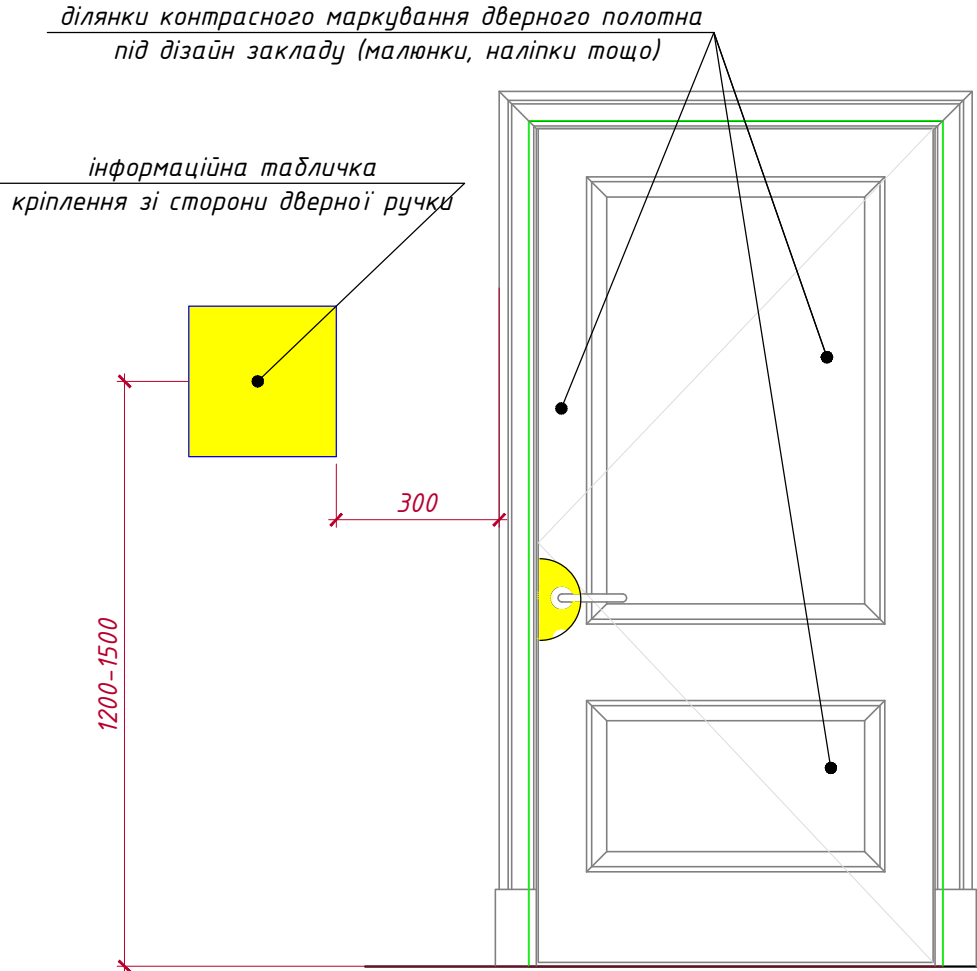
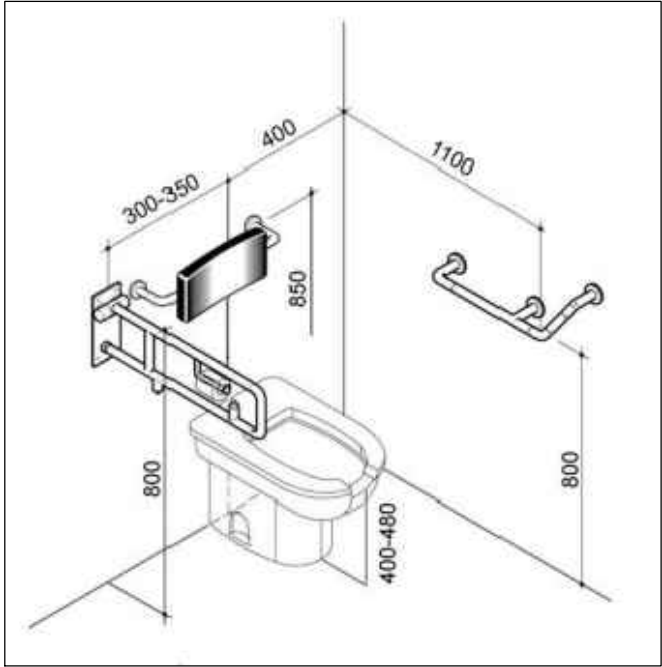
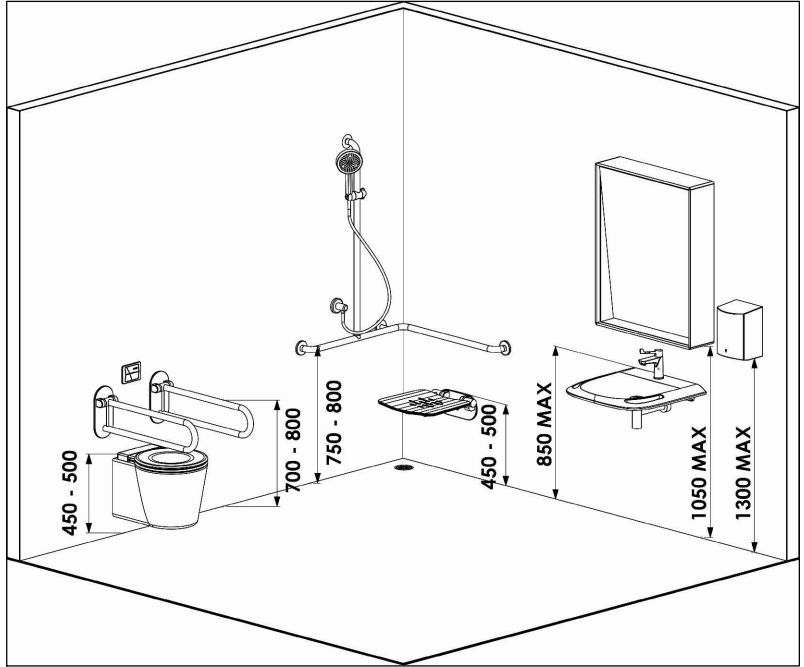
Приклад влаштування та оснащення санітарно-гігієнічного приміщення

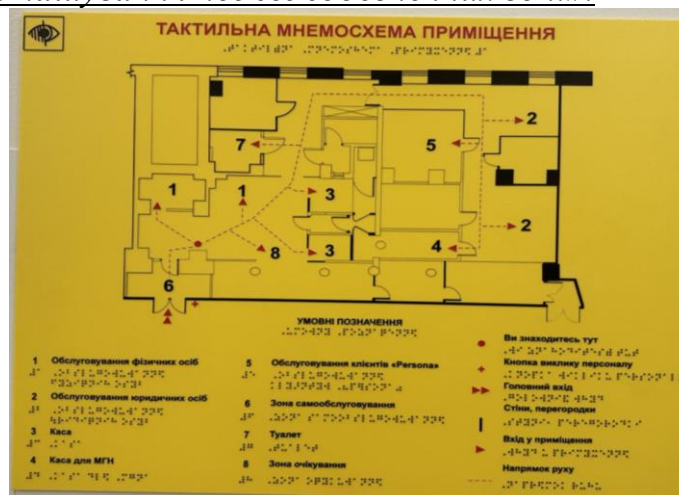
Приклад тактильної моно схеми на кожному поверсі.

- **п.8.3.7** «Мнемосхеми повинні містити основну інформацію, яка сприяє самостійній навігації (орієнтуванню) на об'єкті чи прилеглій території. На мнемосхемі необхідно відображати у тактильному вигляді та шрифтом Брайля: план (схему) поверхів будівлі, евакуації, прилеглої території (за наявності), окремих локацій об'єкта. Місце знаходження мнемосхеми повинно бути у доступному та зрозумілому для МГН місці, переважно біля входу/виходу до будівлі (об'єкта).а також розташування пожежобезпечних зон.».

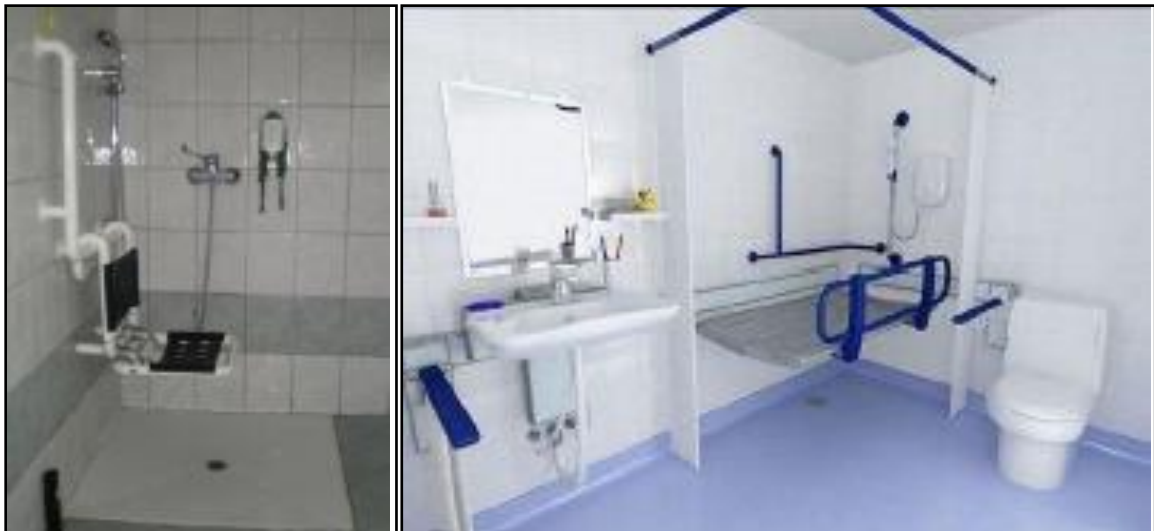
*Варіанти облаштування душової кабіни санітарно-гігієнічного приміщення під потреби осіб що переміщуються у кріслах колісних*

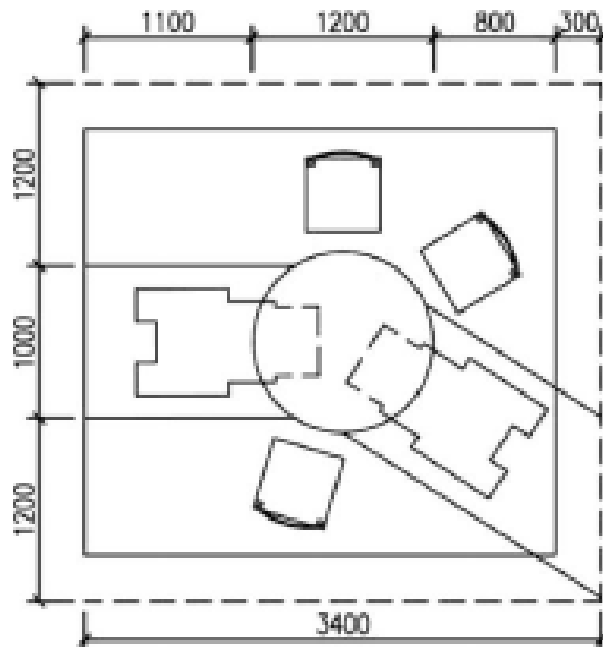
*Варіант облаштування закладів харчування*
